**A LA ATENCIÓN DEL PRESIDENTE DEL CABILDO DE EL HIERRO,
D. TOMÁS PADRÓN HERNÁNDEZ**

D. Samuel Acosta Armas, mayor de edad, con DNI: 45456869-Z, en representación de la **Asociación Cultural Ossinissa**, fundada el 4 de Mayo de 1998 y registrada en el Registro de Asociaciones de Canarias el 1 de Junio de 1998, con nº de registro: **4168**, habiendo solicitado la inscripción en el Registro de Asociaciones Insulares, dispuesto en el artículo 236 del Reglamento de Organización, Funcionamiento y Régimen Jurídico de las Identidades locales el 27 de abril de 2001, **registro de entrada: 2616**,

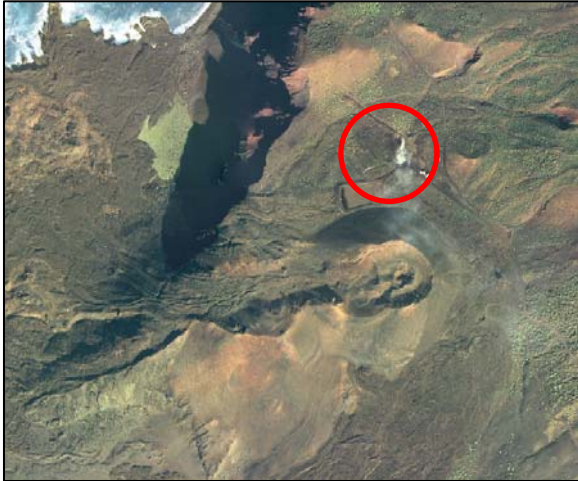
Figura 1

Punto Primero: Que en la zona conocida como “Honduras”, termino municipal de Valverde, Isla de El Hierro, Canarias, existe una parcela de titularidad pública cuyo propietario es El Cabildo Insular de El Hierro, estando el uso de la misma, en un inicio, destinado al Centro de Estabulación Insular, y posteriormente coexistiendo un vertedero y Punto Limpio. En la actualidad su uso sólo está destinado para acumular residuos (**Fig. 1, Anexo1**)

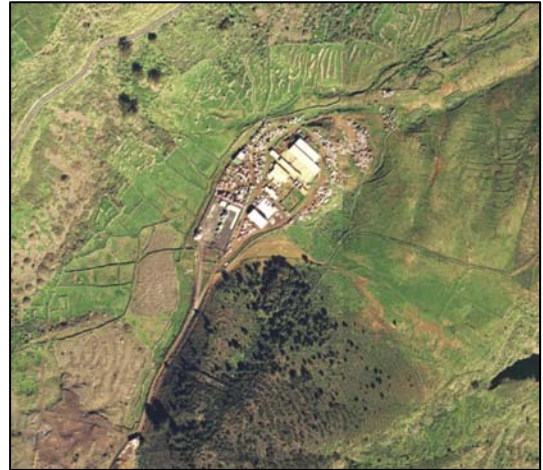
Figura 2

Punto Segundo: Que en la zona conocida como La Dehesa Comunal, Municipio de Frontera, Isla de El Hierro, concretamente en las proximidades del Faro de Orchillas, se encuentra el Vertedero Insular de El Hierro, gestionado por El Cabildo Insular de El Hierro, (**Fig. 2, Anexo1**). Según el **Plan de Residuos de Canarias 2000 - 2006** es identificado de la siguiente forma:

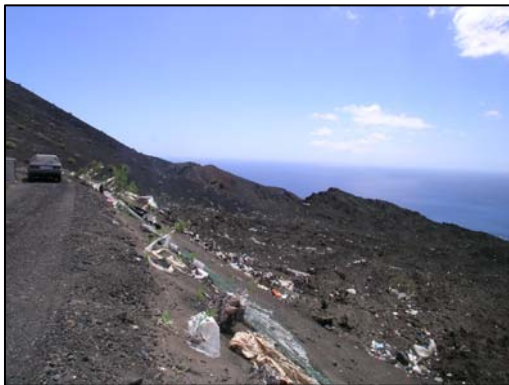
Figura 7

3. En vista a lo citado, este vertedero carece de controles medioambientales adecuados y tratamientos finales que aseguren la completa eliminación del biogás generado en el proceso de fermentación. En el extremo sur del vaso pudimos contemplar uno de los desastres ecológicos más impactantes: **como una colada volcánica que se prolonga desde el vertedero hasta el mar, se encuentra sembrada de todo tipo de residuos**: bolsas de plástico, cartones, papeles, etc. Todo ello transformando el paisaje más meridional de El Hierro (**Espacio Natural Protegido. Parque Rural de Frontera**) (**Fig.7, Anexo**

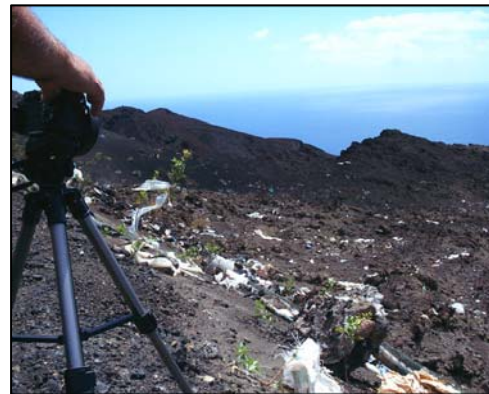
Figura 8

- Fotográfico)** en un “nuevo referente visual” para los navegantes desorientados, eclipsando el propio Faro de Orchillas.
4. Las últimas avenidas, debidas a la concurrencia de las borrascas del suroeste, junto al emplazamiento desatinado del vertedero (ubicado dentro de un **Espacio Natural Protegido Parque Rural de Frontera**, en el cauce de un barranco, zona donde predominan fuertes vientos, torrentes de agua, etc.) han provocado el desplazamiento de una cantidad ingente de basura hacia la costa, (situada a varios kilómetros) lo cual supone un atentado a la **Reserva Marina del Mar de las Calmas**, así como un enorme impacto paisajístico en toda su extensión (**Fig. 8, Anexo Fotográfico**).

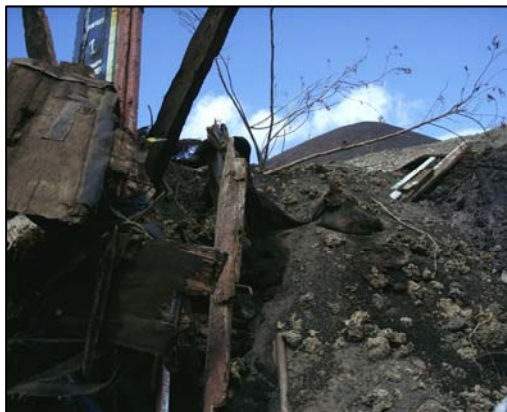
Figura 9

5. En las proximidades de este supuesto vertedero encontramos dos columnas de humo pestilente: una de ellas es producto de la quema conjunta de residuos urbanos, despojos animales semienterrados (**Fig. 9, Anexo Fotográfico**), fibras industriales y los restos de un cayuco; la otra, con una enorme llama a modo de “*solución final*” (**Fig. 10, Anexo Fotográfico**) ya que por lo que pudimos observar la capacidad del vaso del vertedero esta a punto de ser extralimitada.

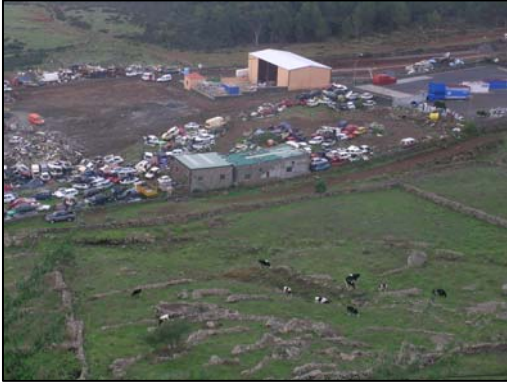
Figura 11

Punto Décimo Primero: Que esta Asociación ha vuelto a los lugares mencionados en Diciembre de 2007 y ha apreciado como la empresa "**Desguaces Tenerife**" ha compactado y, suponemos, descontaminado gran parte de los vehículos almacenados en la finca del Cabildo citada en el **Punto Primero (Fig. 11, Anexo2)**, dicha actividad ha supuesto un impacto medioambiental apreciable en todo el valle en forma de olores a vapores procedentes de combustibles fósiles y aceites minerales, así como vertidos de igual procedencia como consecuencia del trasiego de vehículos.

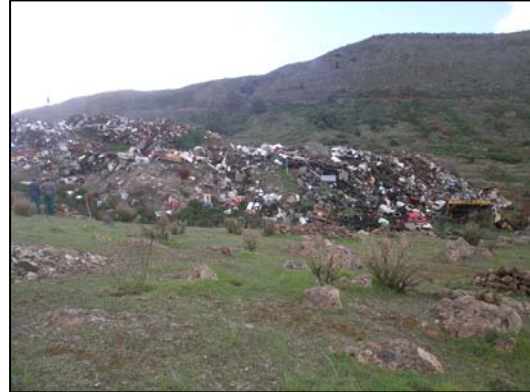
Figura 12

Punto Décimo Segundo: Que esta Asociación ha apreciado que en la zona mencionada en el **Punto Primero** se mantiene el vertedero denunciado en el **Punto Sexto**, entreviendo una actitud pasiva por parte de la Administración insular (**Fig. 12, Anexo Fotográfico**).

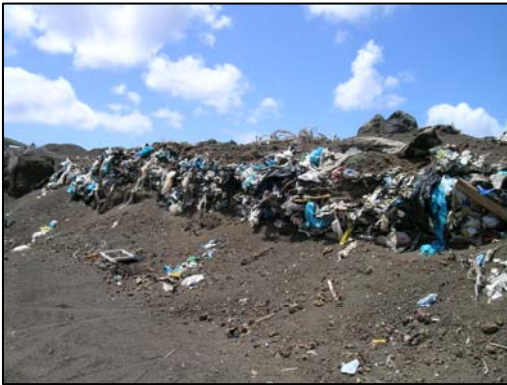
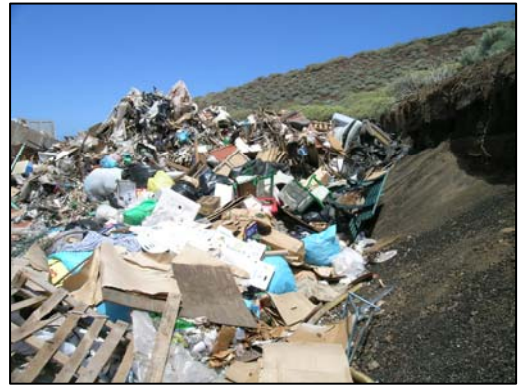
Figura 13

Punto Décimo Tercero: Que esta Asociación ha vuelto a los lugares mencionados en el **Punto Segundo**, y hemos apreciado que gran parte de lo denunciado en **Punto Sexto** ha sido transformado en una gruesa capa de áridos, desconociendo si aquellos residuos mal gestionados siguen latentes bajo tan inocuo material (**Fig. 12, Anexo Fotográfico**) aunque encontramos un nuevo emplazamiento de residuos similar al que fue objeto de denuncia (**Fig. 13, Anexo Fotográfico**). Asimismo, observamos que lo advertido en nuestro comunicado en el **Punto Cuatro, apartado 4 [...] la capacidad del vaso del vertedero esta a punto de ser extralimitada[...]**, se ha producido, teniendo en la actualidad un vertedero en el final de su vida útil. (**Fig. 13 y 14, Anexo Fotográfico**).
